**Rapportage bodemonderzoek "Toolenburg-Zuid" te
Hoofddorp**

10 december 2007
20071723-02

Referentie 20071723-02
Rapportage bodemonderzoek "Toolenburg-Zuid" te Hoofddorp

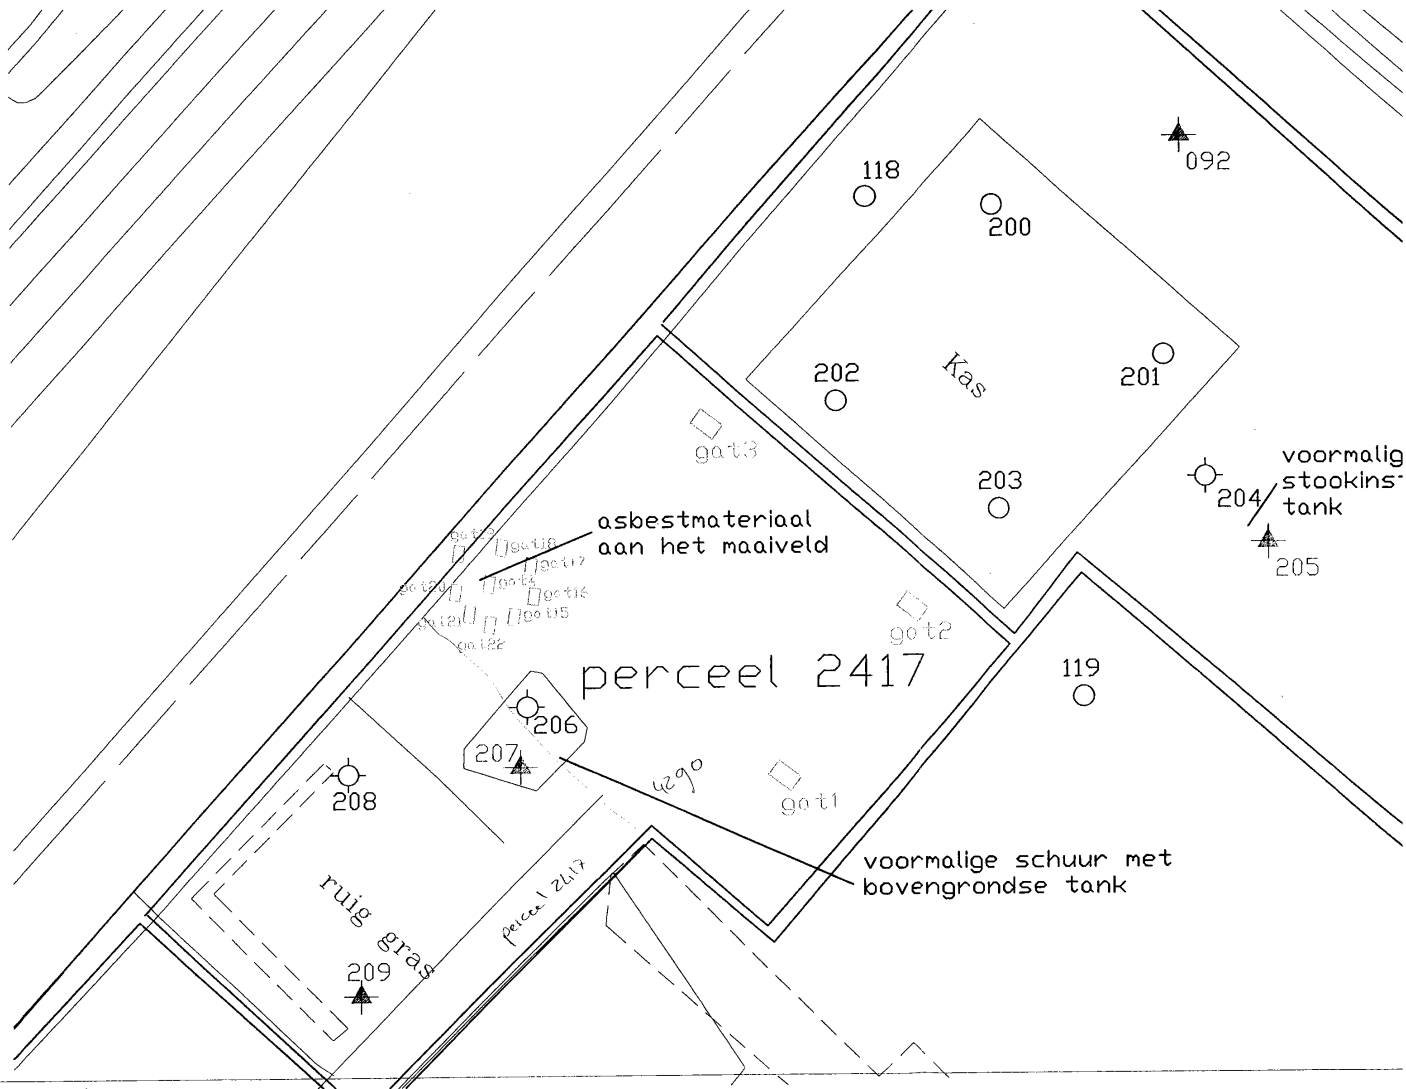
Tijdens de terreininspectie zijn op twee locaties asbestverdachte materialen aan het maaiveld waargenomen. Ter plaatse van perceel 2417 zijn naast asbestverdachte plaatmaterialen ook asbestverdachte (delen van) buizen aangetroffen. Er is geen direct contact tussen de buizen en de grond (maaiveld bedekt met tegels). Ter plaatse van perceel 4295 staat een bouwval met een dakbedekking van asbestverdacht plaatmateriaal. Door het invallen van een boom op het dak, is een deel van het dak ingestort, waardoor stukken plaatmateriaal aan het maaiveld zijn komen te liggen. De vloer van deze bouwval is bedekt met tegels.

asbestmateriaal
aan het maaveld
