Raadsvoorstel 2012.0051837

Onderwerp Vaststelling bestemmingsplan 'Hoofddorp Hoofdweg 793-795'

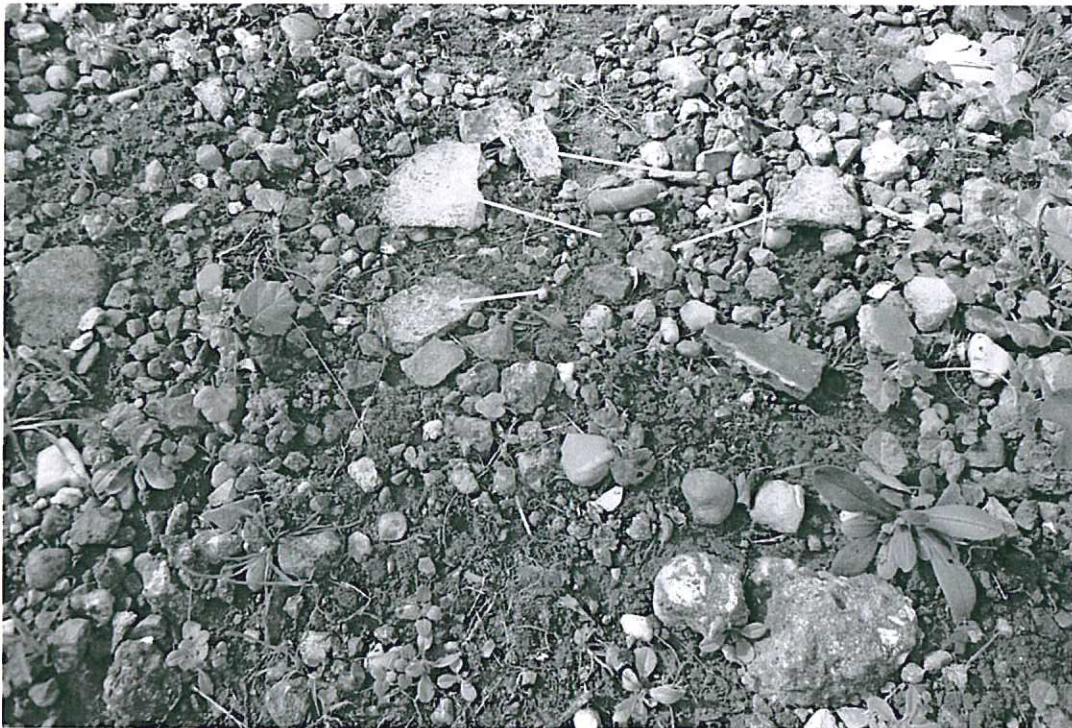
Foto 4: Gezicht op fragmenten asbest op het maaiveld achter de kapberg.

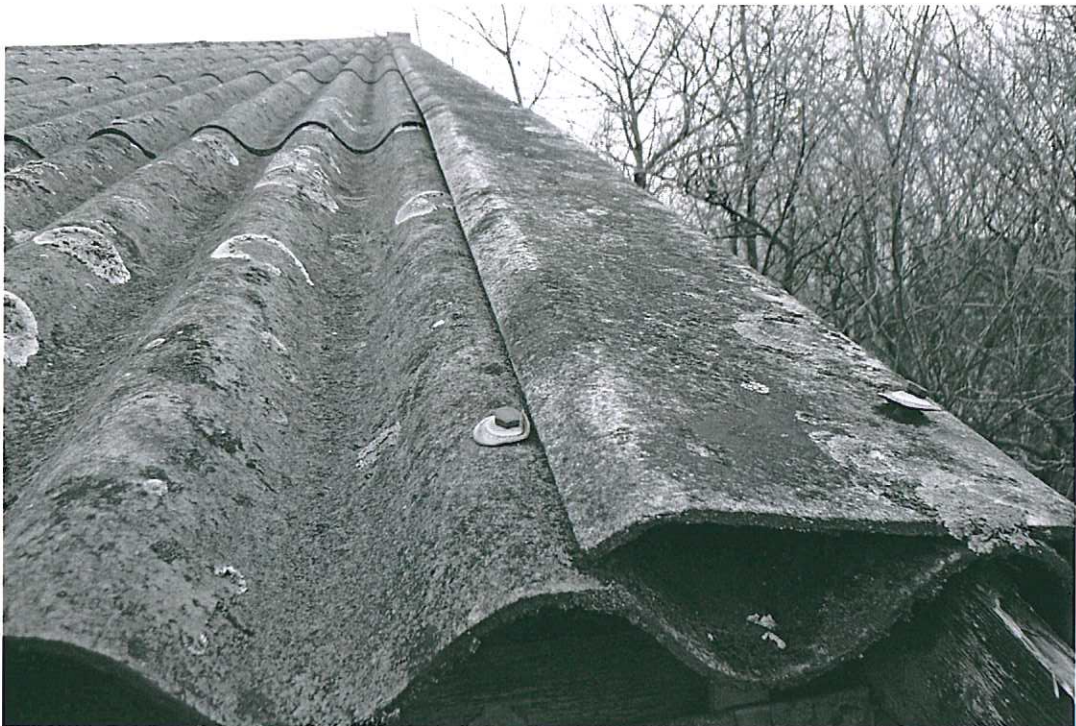
Foto 2: Gezicht op de asbesthoudende golfplaten en kantprofielen.

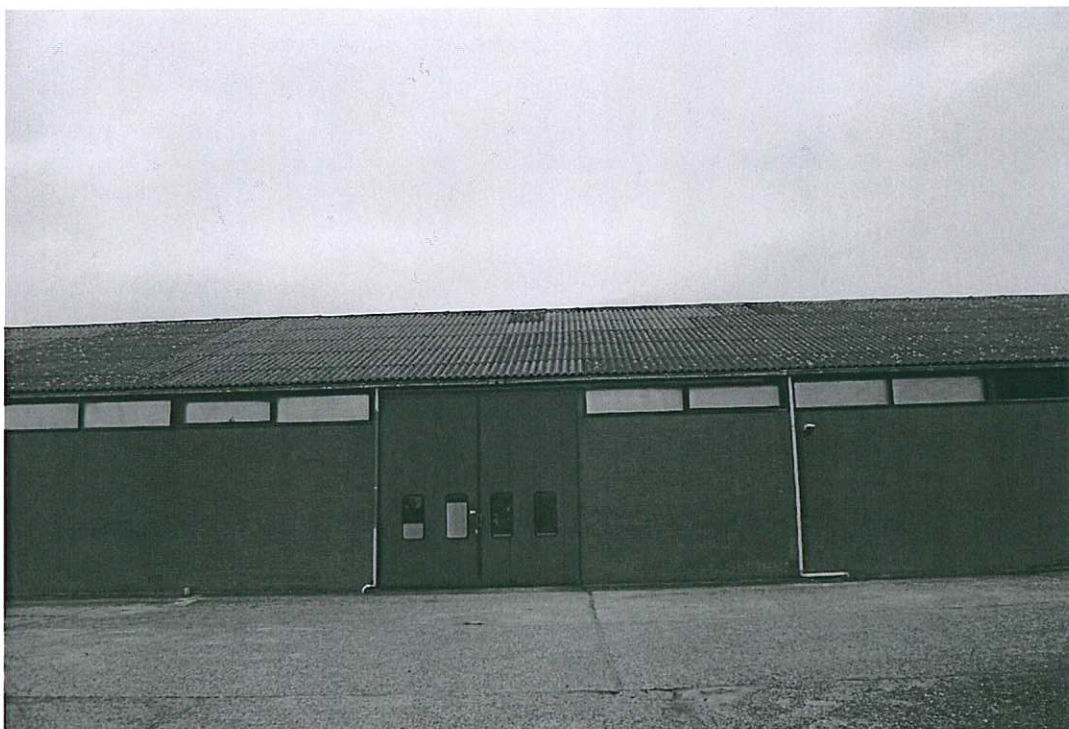
Foto 3: Gezicht op het asbesthoudende dak van de landbouwschuur.

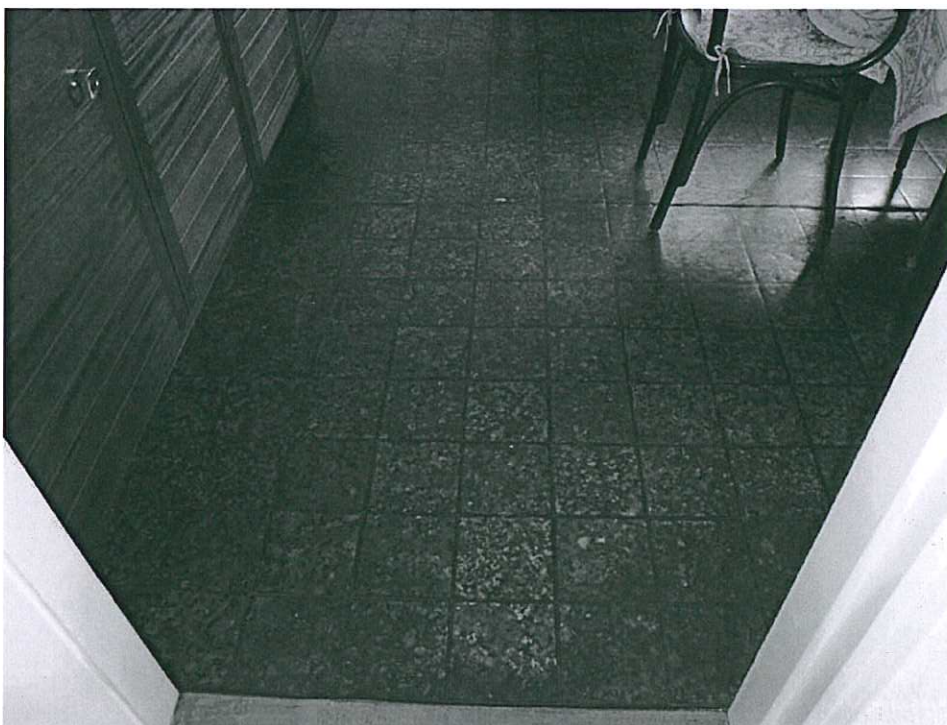
Foto 3: Gezicht op het asbesthoudende vloerzeil in de keuken.

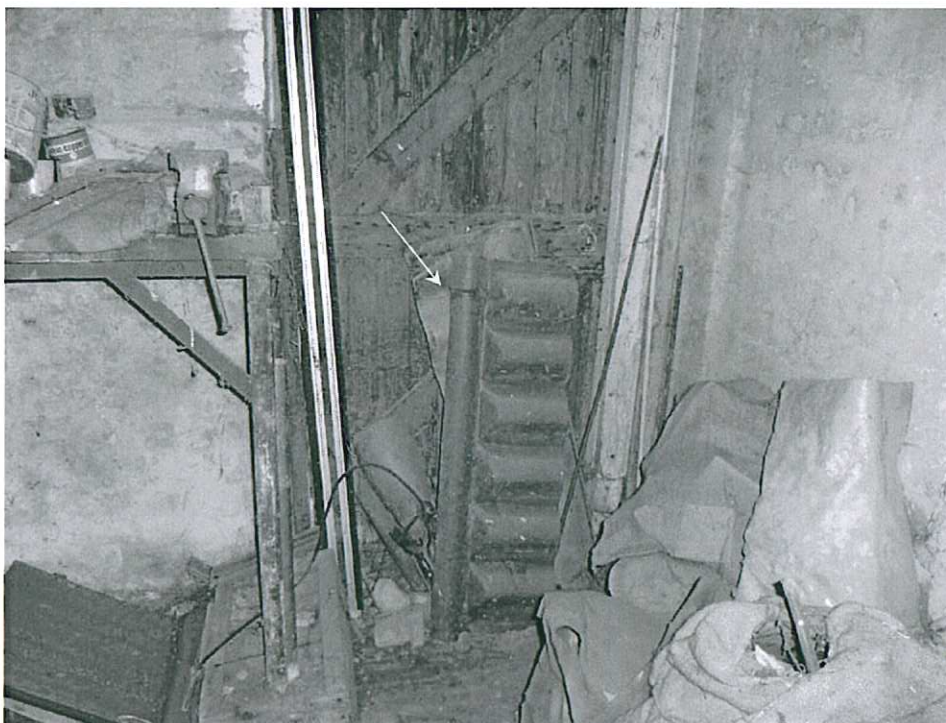
Foto 4: Gezicht op een aantal asbestverdachte golfplaten.

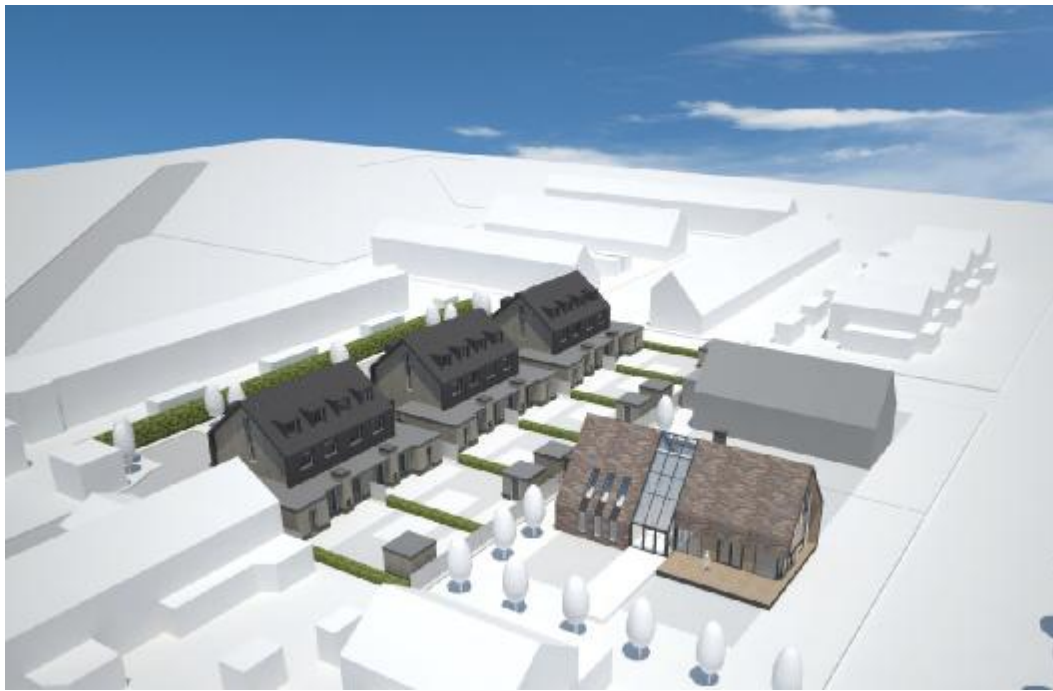
Afbeelding 3: een impressie van het project. In plaats van twee vrijstaande woningen komen er drie.
