## Nota van B&W

Onderwerp Vaststelling ontwerpbestemmingsplan "Hoofddorp Hoofdweg 793-795".

Portefeuillehouder drs. M.J. Bezuijen  
Collegevergadering 22 mei 2012  
Inlichtingen C.G. Hogenkamp (023 567 60 87)  
Registratienummer 2012.0023727

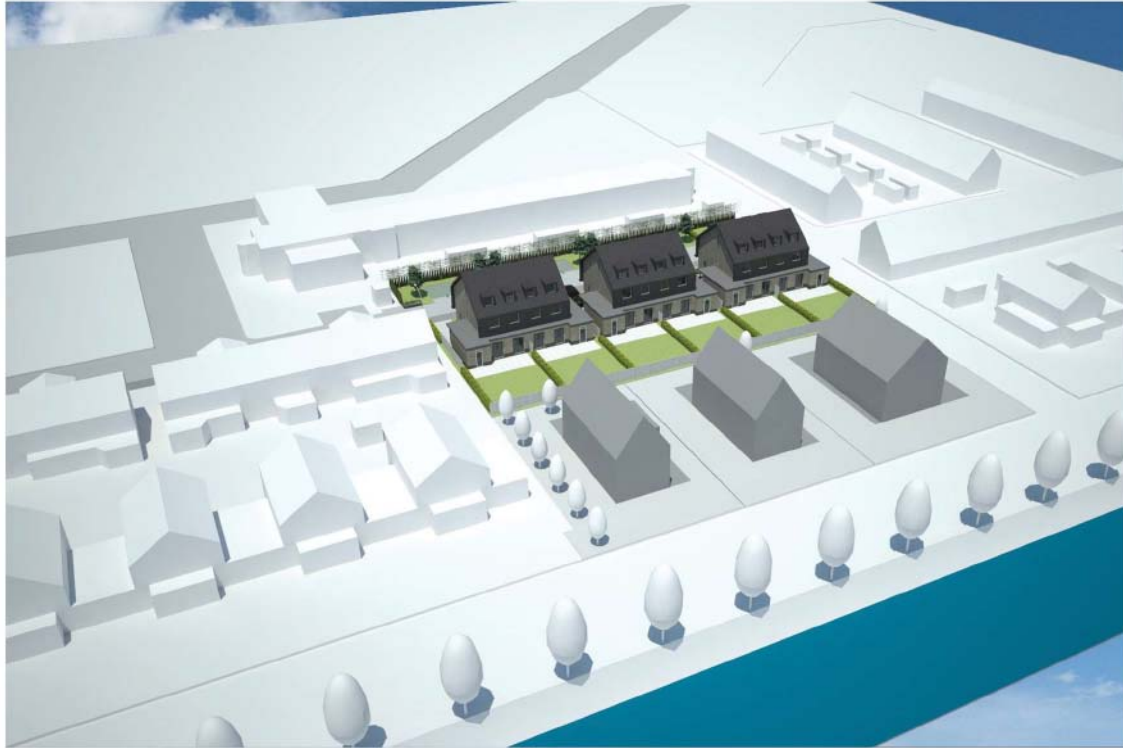
Figuur 4.1 Impressie plangebied

In onderstaande figuur wordt een impressie van de beoogde drie twee-onder-een-kapwoningen gegeven.

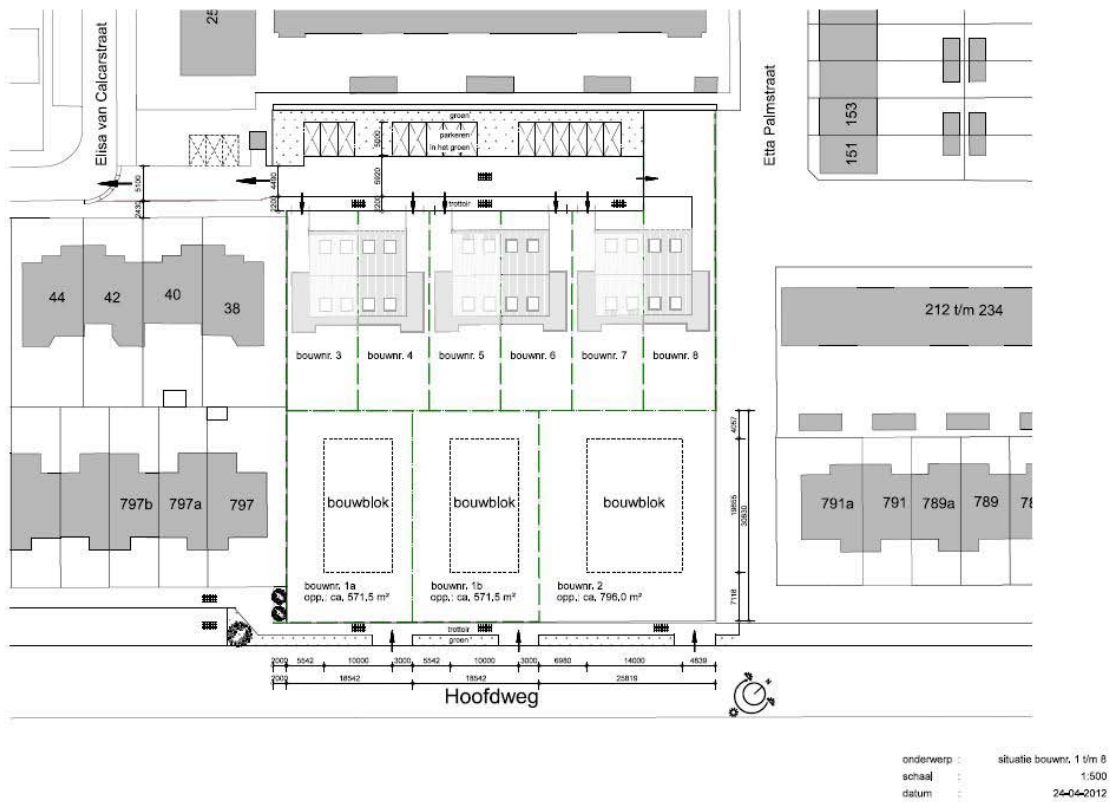
Figuur 4.2 Plattegrond ontwerp

In figuur 4.2 wordt een plattegrond van het ontwerp gegeven.

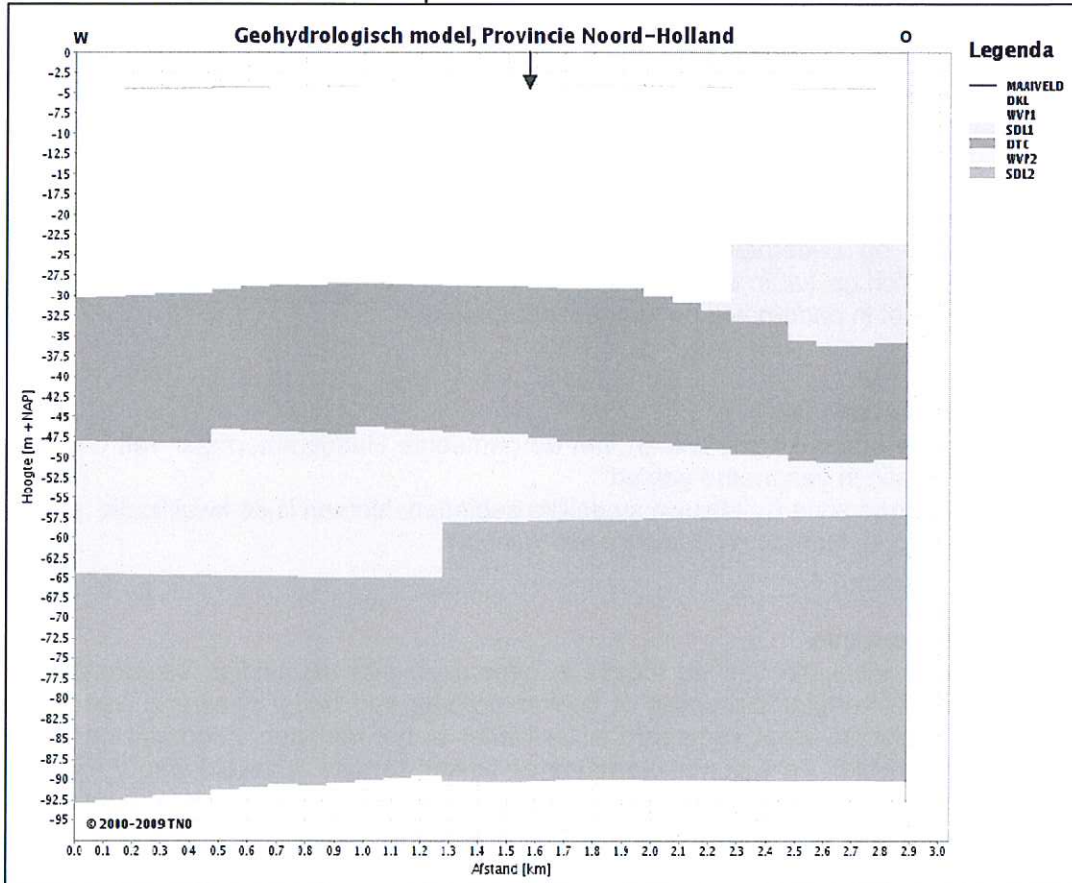
Onder de deklaag bevinden zich het eerste en tweede watervoerende pakket, behorende tot de Formaties van Kreftenheye, Urk en Sterksel. Dit totale watervoerend pakket bestaat uit matig fijn tot grof, grindig zand met dunne kleilaagjes. De doorlatendheid (kD-waarde) van het watervoerend pakket bedraagt 100 à 200 m<sup>2</sup> per dag. Tussen de twee watervoerende pakketten bevindt zich een laag van door landijs gestuwde afzettingen. De eigenschappen van deze laag zijn vergelijkbaar met het eerste en tweede watervoerende pakket.

- DKL: deklaag
- WVP1: watervoerend pakket 1
- SDL 1: scheidende laag 1
- DTC: door landijs gestuwde afzettingen
- WVP2: watervoerend pakket 2
- SDL2: scheidende laag 2
- : globale ligging onderzoekslocatie

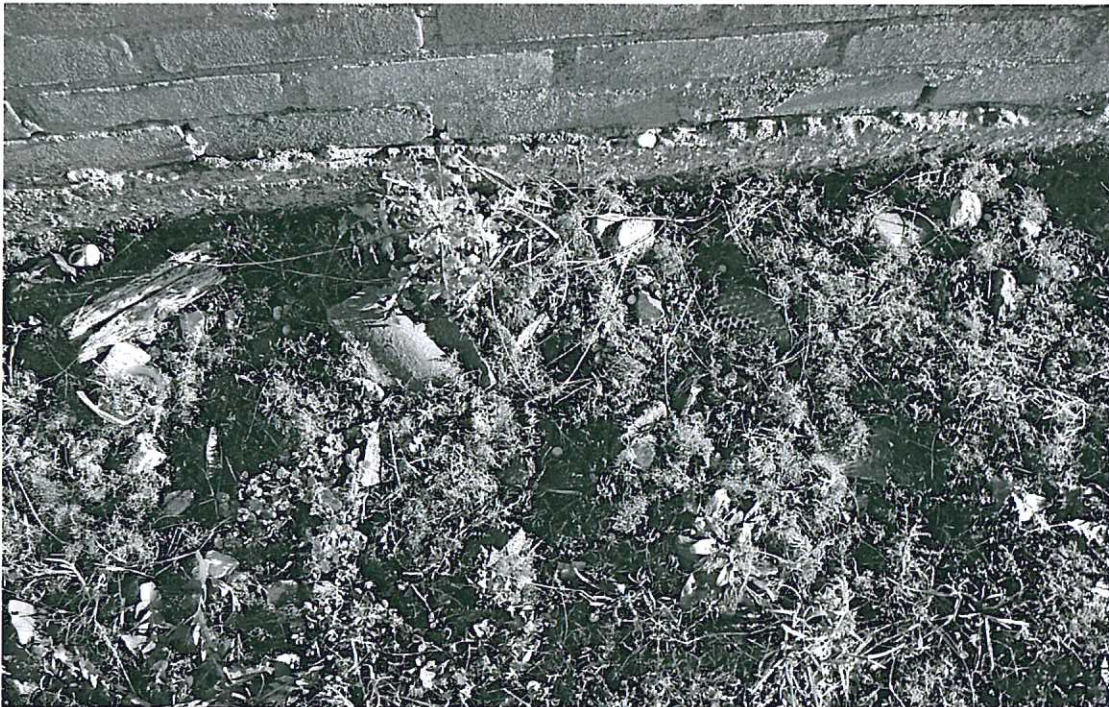
Foto 4: Gezicht op fragmenten asbest langs de landbouwschuur.

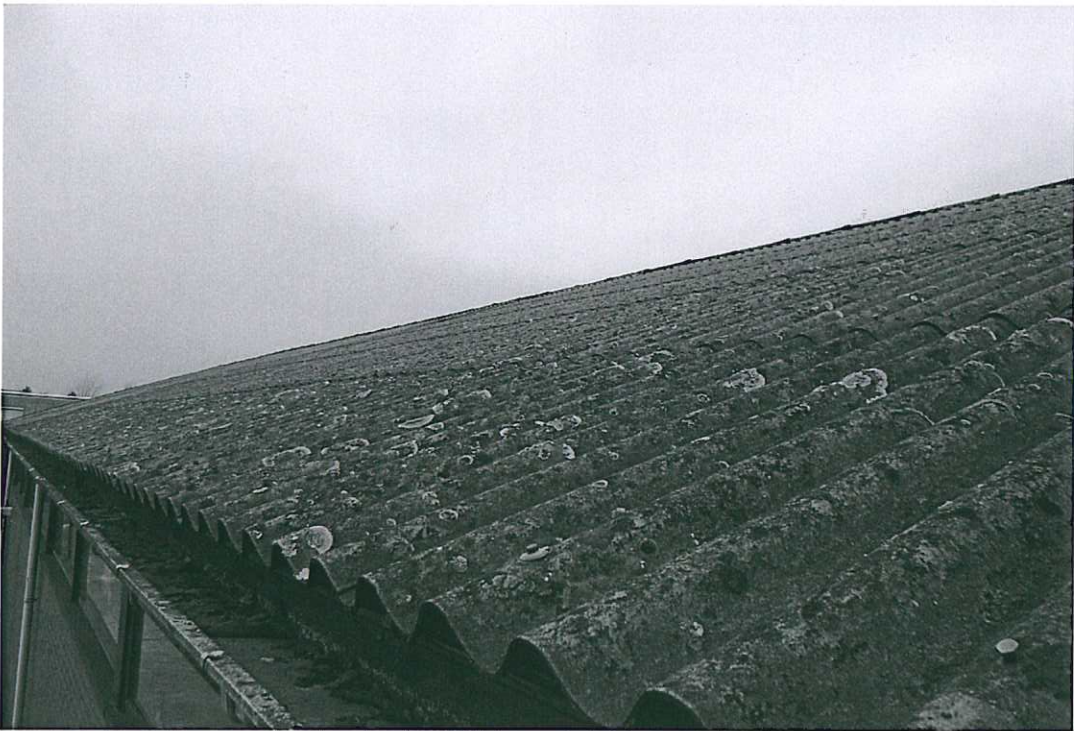
Foto 1: Gezicht op de asbesthoudende golfplaten op het dak van de landbouwschuur.

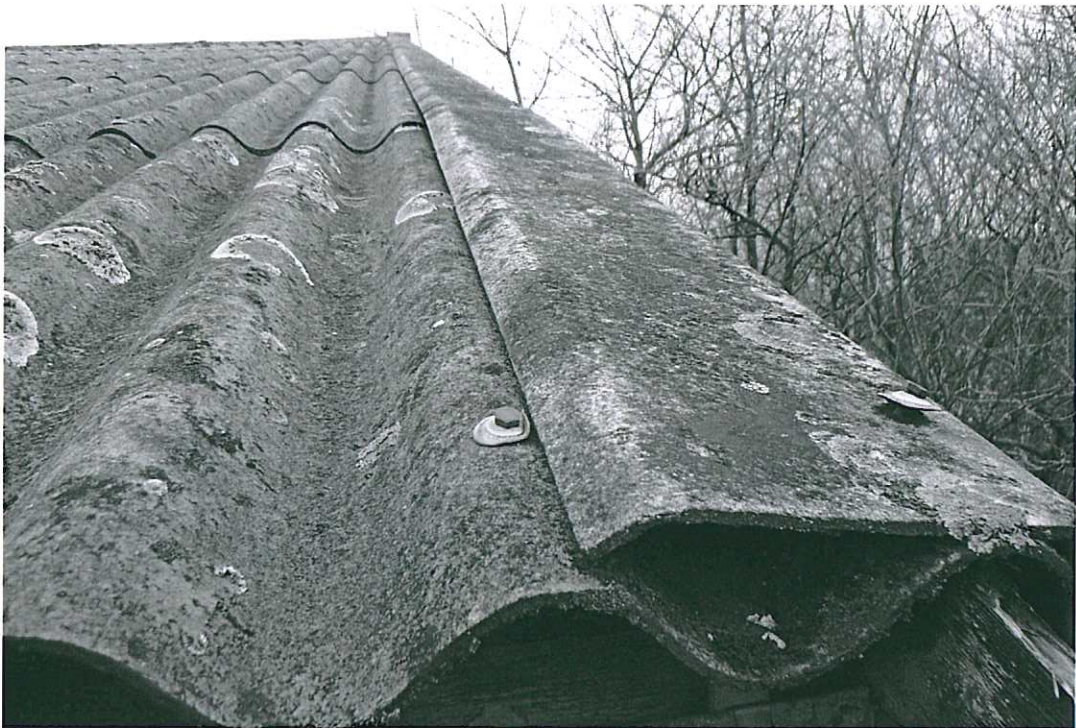
Foto 2: Gezicht op de asbesthoudende golfplaten en kantprofielen.

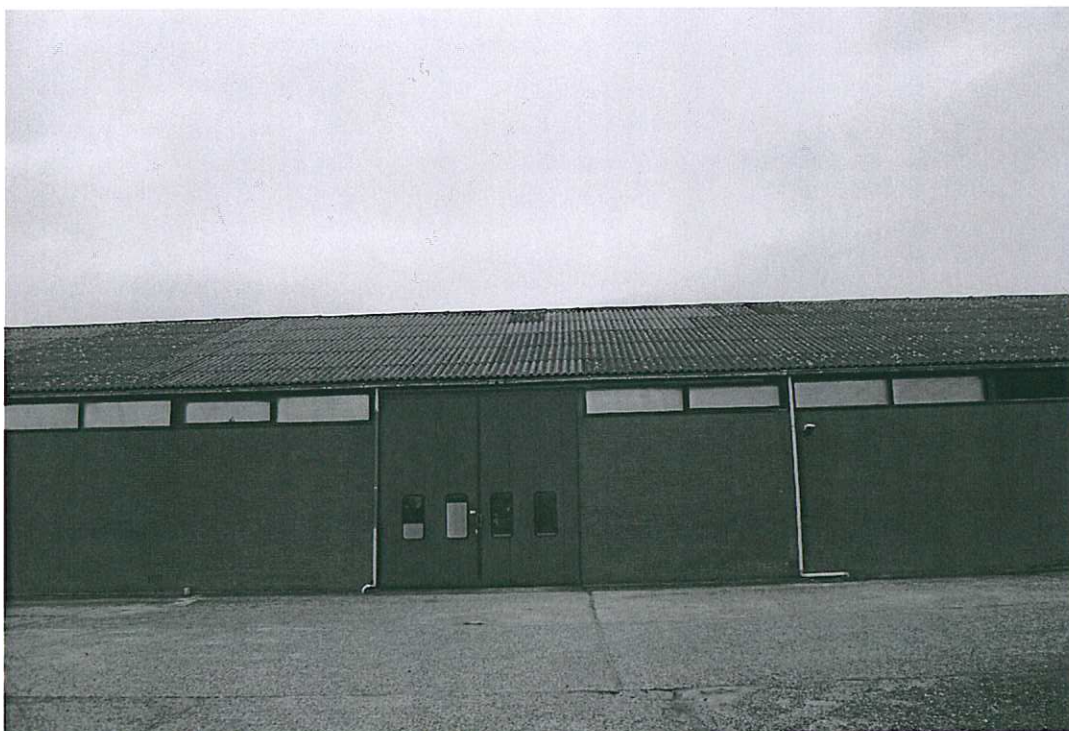
Foto 3: Gezicht op het asbesthoudende dak van de landbouwschuur.

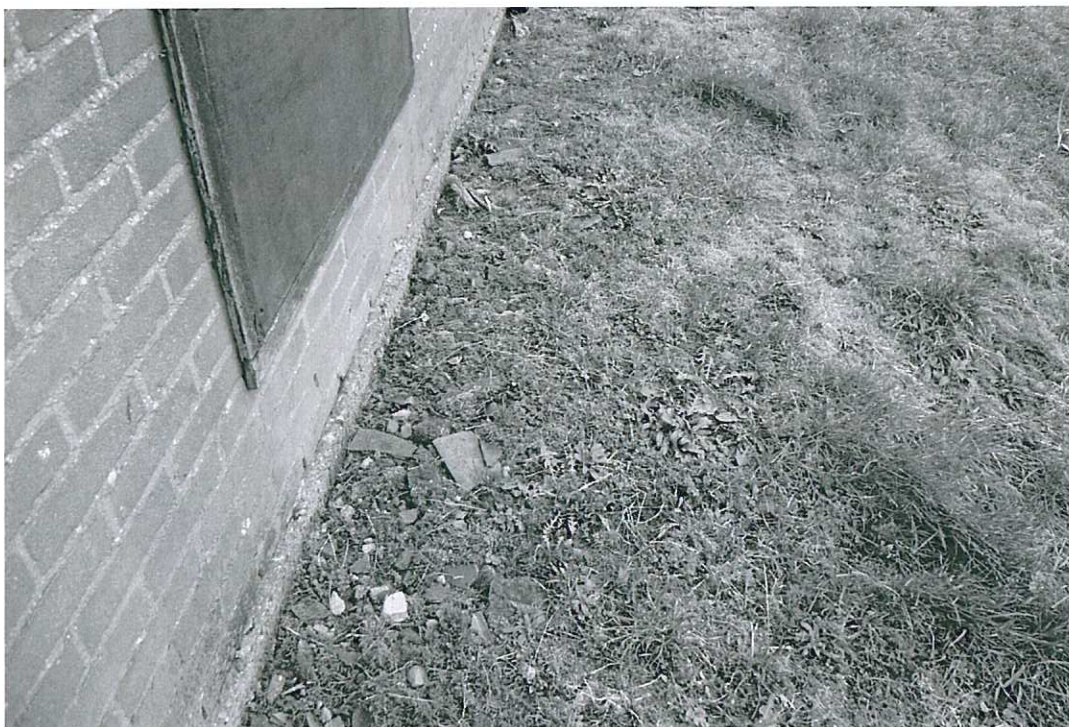
Foto 4: Gezicht op de asbesthoudende fragmenten op de bodem achter de landbouwschuur.

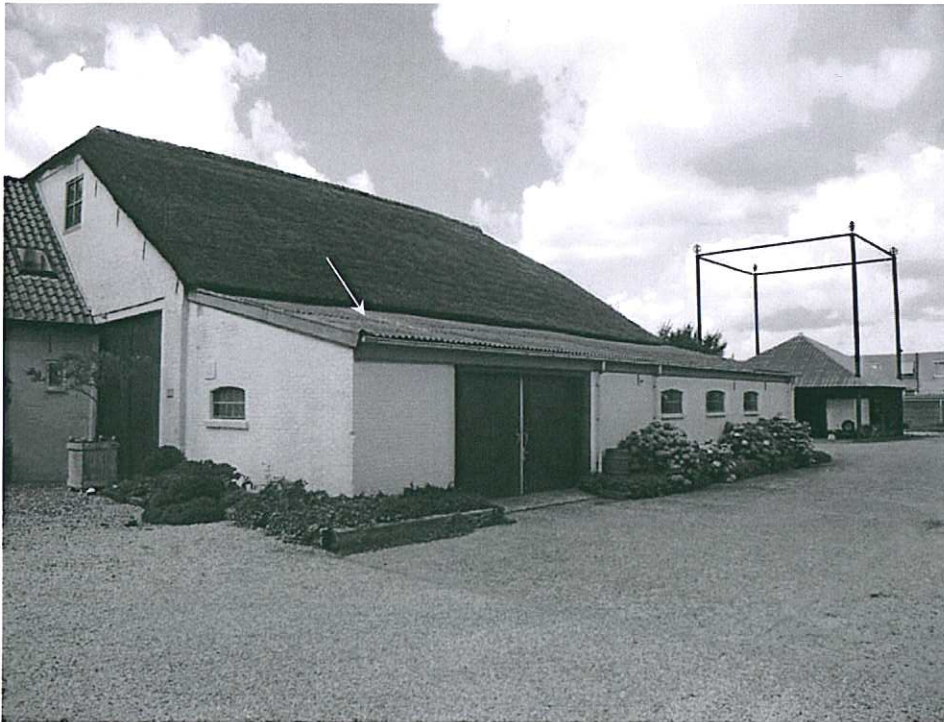
Foto 1: Gezicht op de asbesthoudende golfplaten op een deel van het dak.

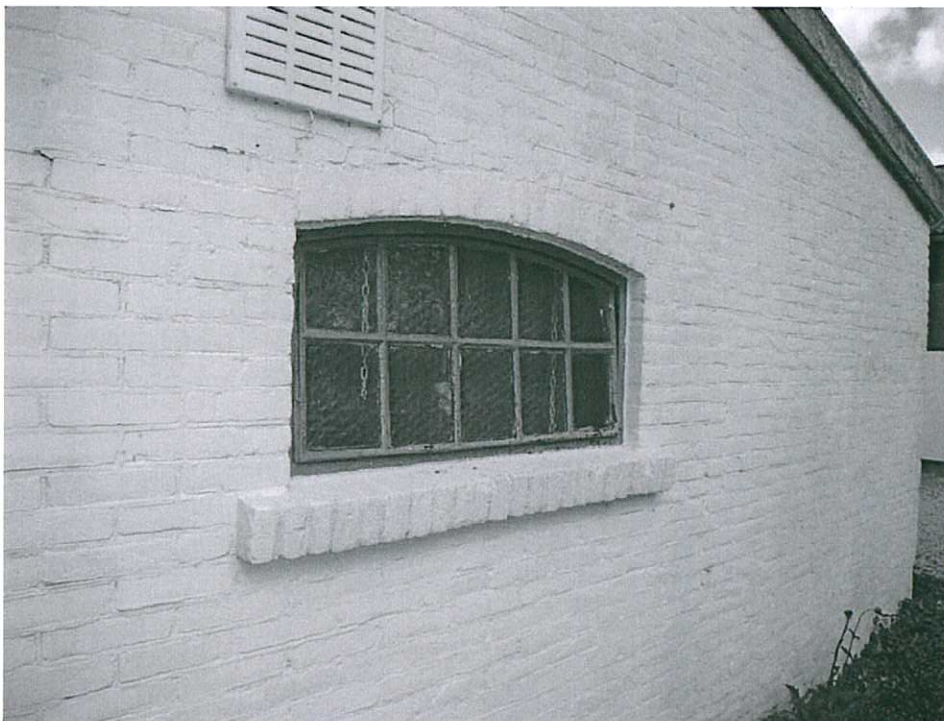
Foto 2: Gezicht op de niet asbesthoudende stopverf in één van de ramen.

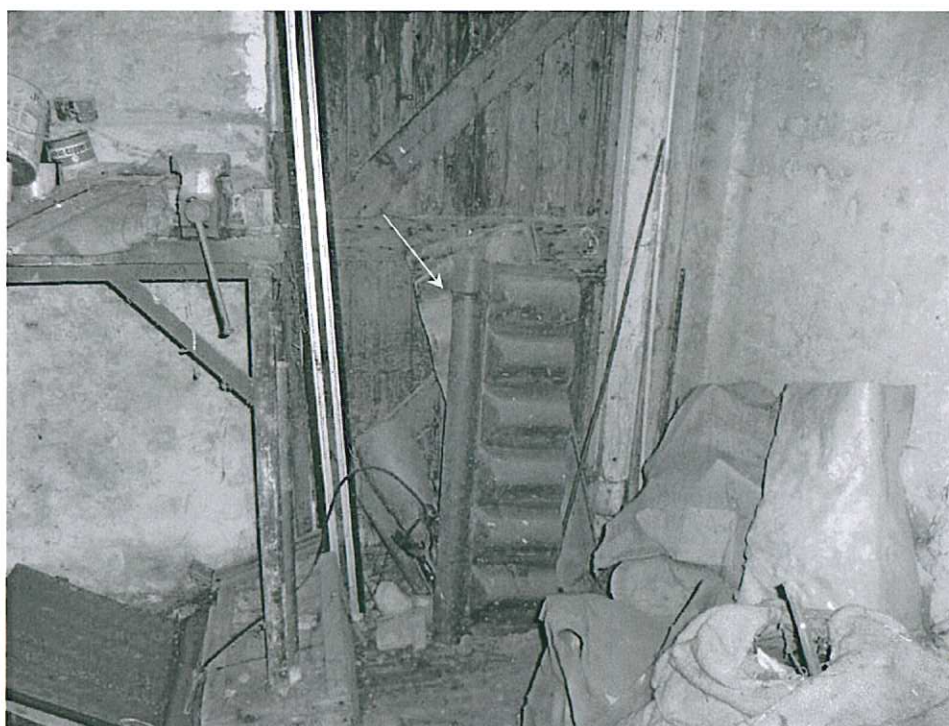
Foto 4: Gezicht op een aantal asbestverdachte golfplaten.

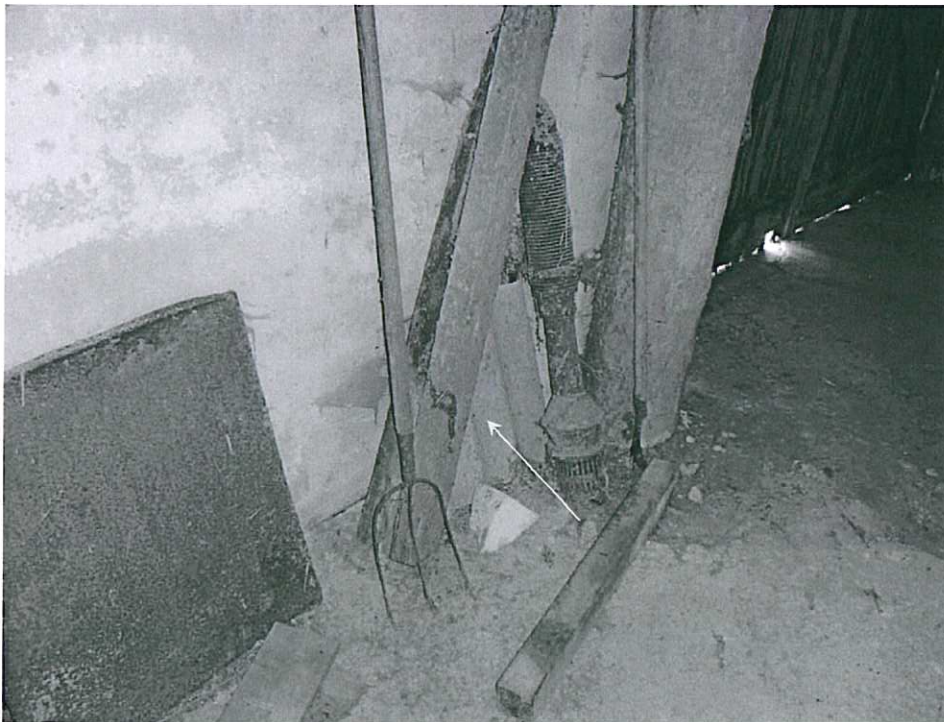
Foto 5: Gezicht op een stuk asbestverdacht golfplaatmateriaal.

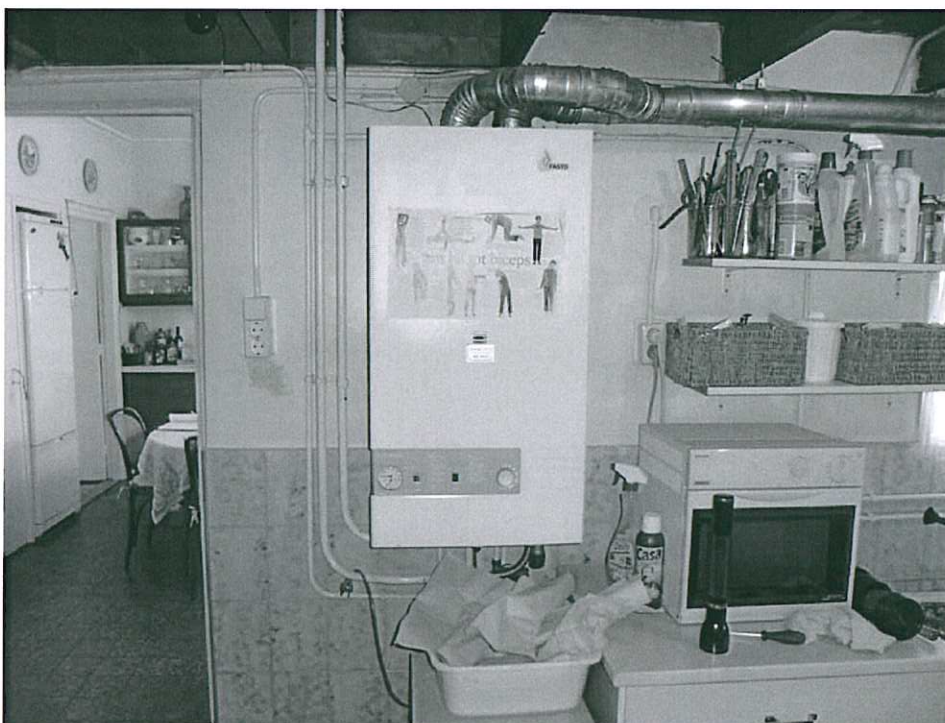
Foto 6: Gezicht op de mogelijk asbesthoudende cv-ketel.
